# KLUKNAVA - SBD, skládky, zosuvy a radónové riziko

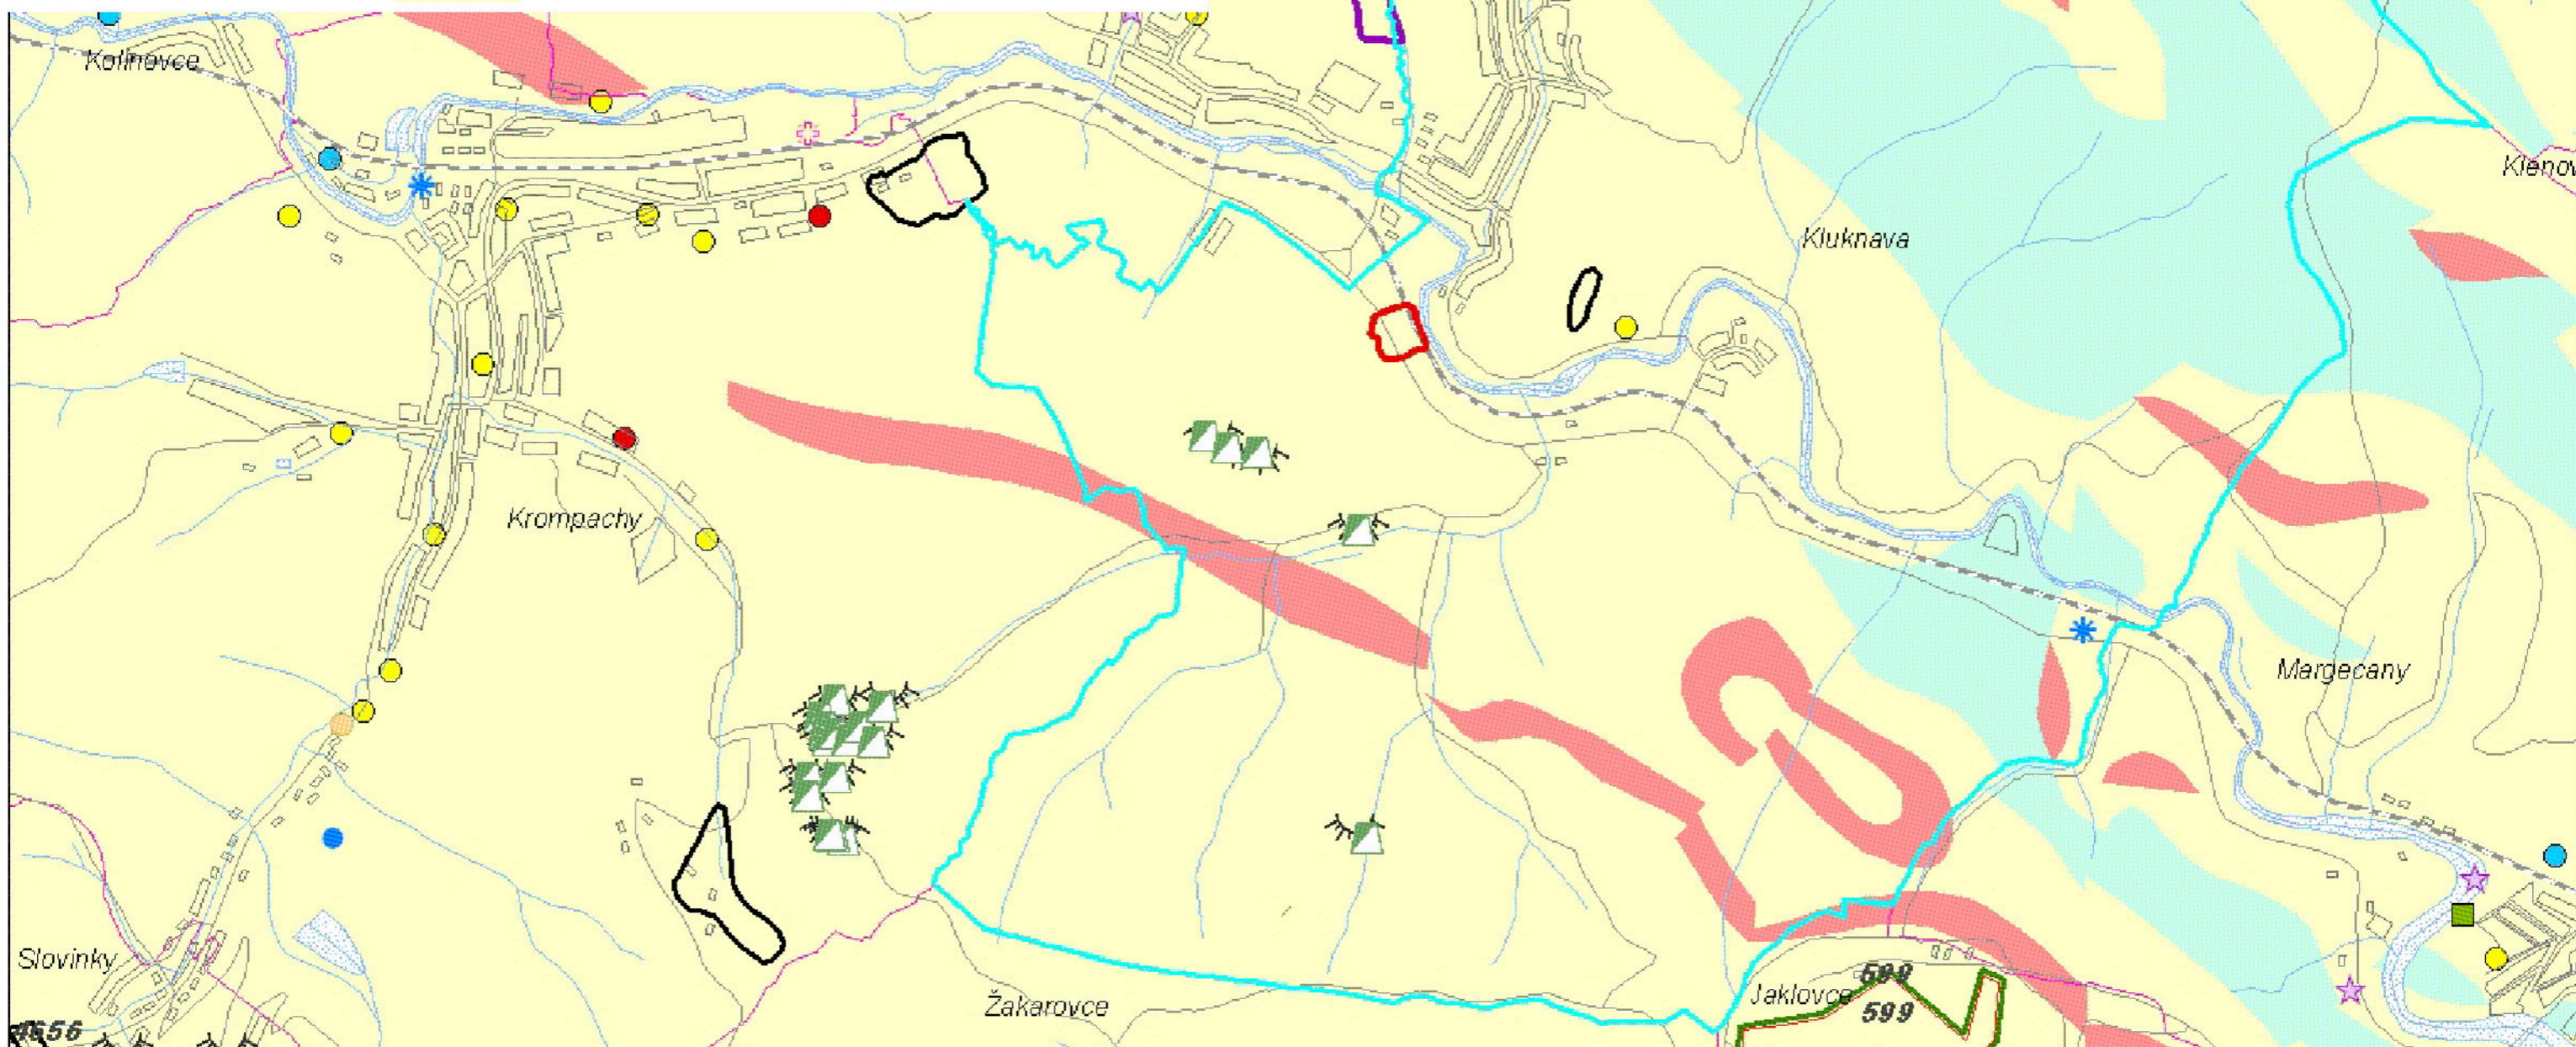
Skládky (2) \* skládky s ukončenou prevádzkou (1)

☆ opustená skládka bez prekrytia (nelegálna skládka) (1)

Svahové deformácie (7)

□ Aktívna (1) □ Potenciálna (4) □ Stabilizovaná (2)

Staré banské diela (10) ▲ - štôlna (5) ⚡ - halda (5)

Radónové riziko - referenčné plochy (2) ● nízke (1) ● stredné (1)

Izoplochy radónového rizika (2)

■ nízke 36,7 % (15)

■ stredné 63,0 % (41)

■ vysoké 0,3 % (8)
